城陽橋耐震補強工事について

大阪支店 技術施工部 角野 直人

工事名 山城総合運動公園城陽線（城陽橋）
地方道路交付金（橋修）工事
工事場所 京都府城陽市寺田丁子口地内
工期 自 平成22年 9月28日
至 平成23年 3月10日
発注者 京都府 山城北土木事務所
工事内容 橋梁・橋脚耐震補強工事
P7～P10 4橋脚
落橋防止システム工 横桁増厚
落橋防止装置設置 24基（PC鋼より線 21.8）
変位制限装置設置 32組（アンカーバー）
橋脚巻立て工 鉄筋コンクリート巻立工 4橋脚

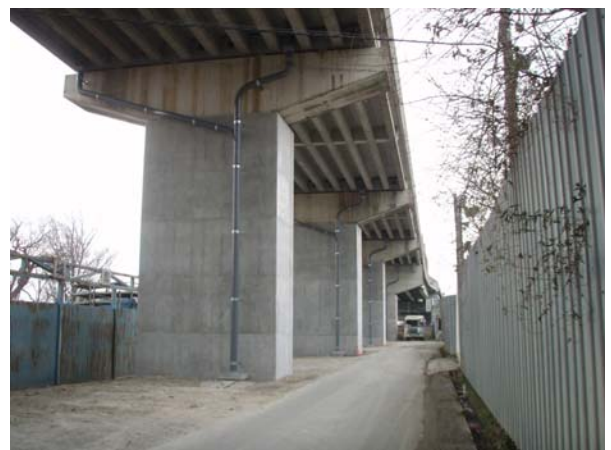
写真-1 完成写真

この4つの対策を実施した結果、5ヶ月経過後の調査でもひび割れがまったく発生せず、効果は十分にあったと評価できる。

- ①高炉セメントから普通セメントへ変更
- ②膨張材の投入（発注者は別工事で採用実績があり効果があった。）
- ③クラックセイバーの塗布

- ④6日後に型枠を脱型（膨張材の効果を損なわないために）

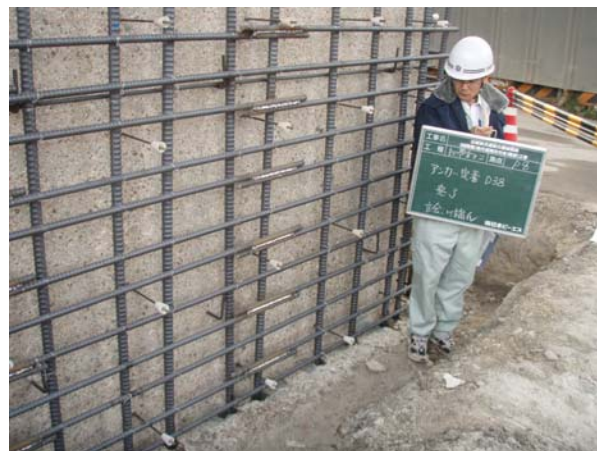
写真-2 主筋のフーチング定着

フーチング内に定着する主筋の削孔は（当現場は鉛直筋D38、削孔径φ48）、RCレーダーでは正確な位置は把握出来ず、再削孔作業の発生が懸念された。そのため、削孔状況を適宜把握し、発注者と密に連絡をとる必要があった。

さらに、既設鉄筋との干渉により設計図書通りに削孔出来ず、有効高さの変更やかぶり厚を侵す場合は、削孔が完了した時点で検討が伴うため、注意が必要である。

④主筋のフーチング定着（写真-2）

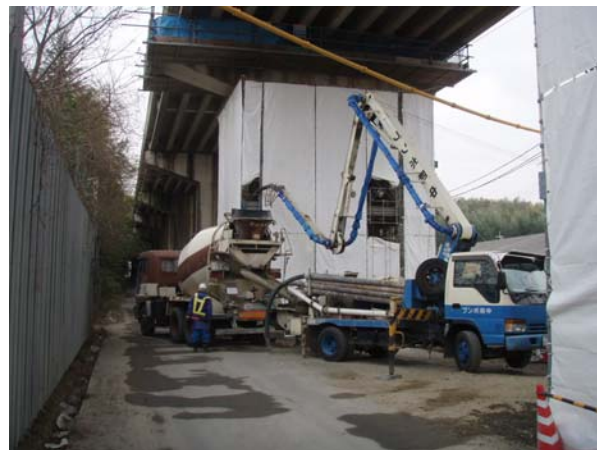
写真-3 コンクリート打設状況

養生温度や風などを勘案し作業足場から防災シートにより全体を囲う処置は、夏場には型枠への直射日光の遮断や大幅な温度上昇を抑制し、冬場には保温養生用のシートとして非常に効果がある。それ以外にも、既設コンクリート面の下地処理時の（ビシヤン）粉塵飛散防止対策や、フレア溶接時の防風対策と火災防止対策にもなり、多くの効果と利点を発揮する。

③防災シートによる養生（写真-3）
